Ist-Zustand unverfüllter Kunstrasenteppich, Sportanlage Sandgruben

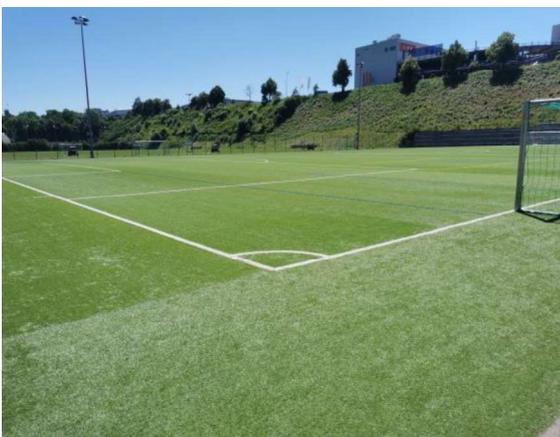
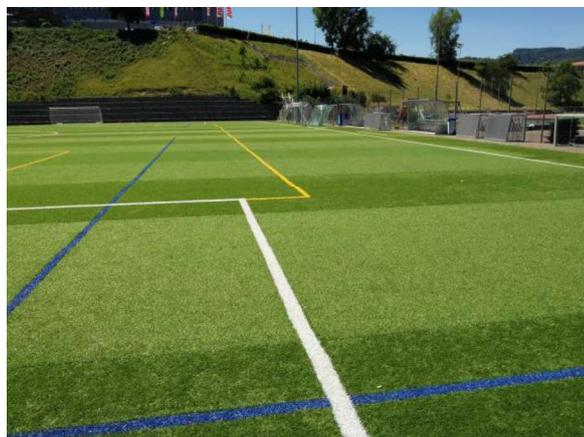
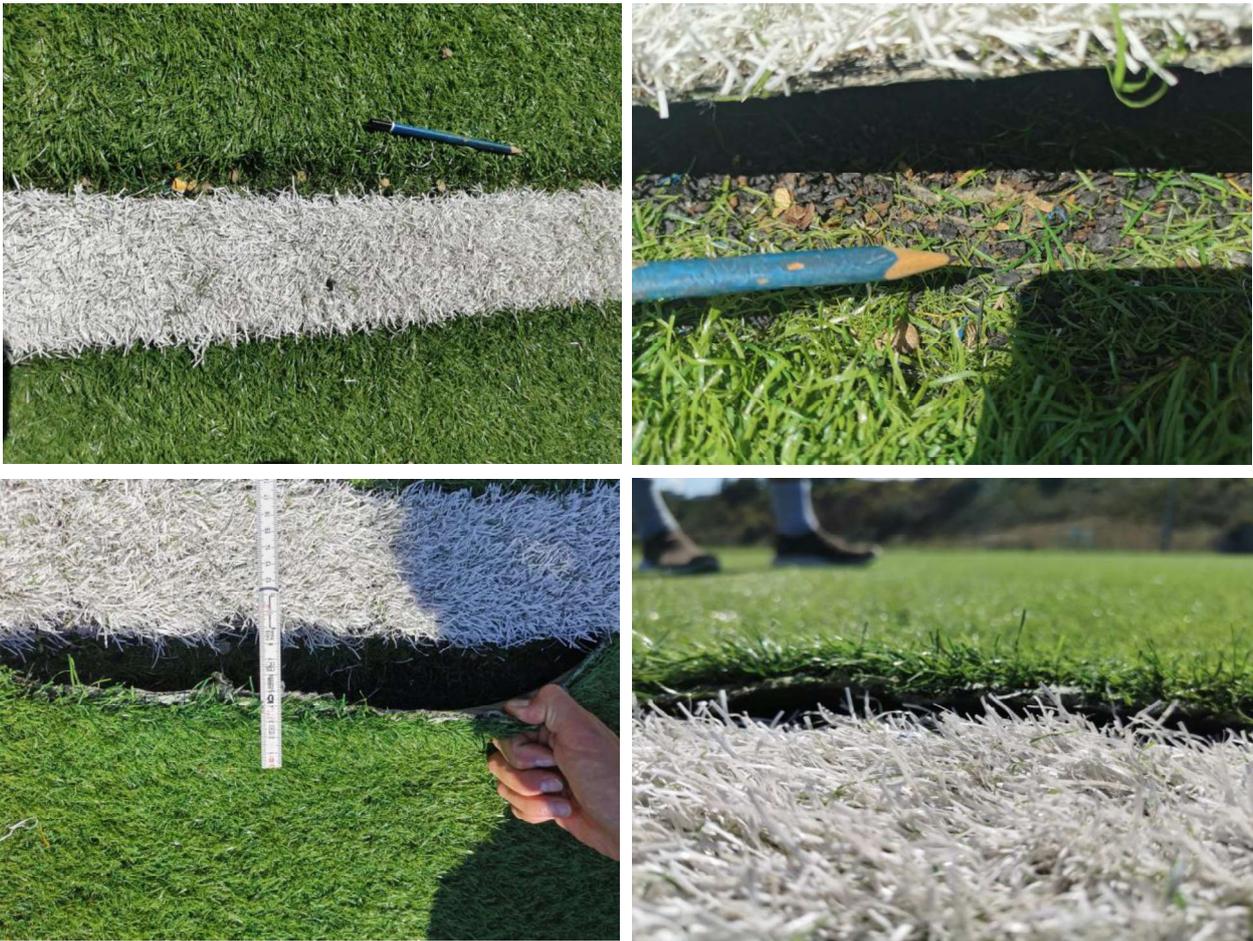
Vor Ort erkennt man den stumpfen Zustand des Kunstrasens sowie die abgelegten Monofilfasern, die über keinen Ballwiderstand mehr verfügen.

Die vier Bilder oben zeigen auf, wie sich die weissen Spielfeldlinierungen vom Kunstrasen lösen. Hier besteht eine akute Unfallgefahr für die Spieler. Viele Stellen wurden früher bereits immer wieder repariert. Die Reparaturintervalle werden zurzeit immer kürzer.

Der Kunstrasen auf der Fussballsportanlage Sandgruben soll wieder in einen funktionsfähigen und spielsicheren Topzustand gebracht werden. Das gleich grosse Kunstrasenspielfeld soll wieder völlig eben sowie neu angelegt werden. Wir empfehlen den bestehenden Kunstrasenteppich aufgrund des **erhöhten Verletzungsrisikos spätestens im Sommer 2023** durch einen neuen unverfüllten **Kunstrasenteppich*** zu ersetzen.

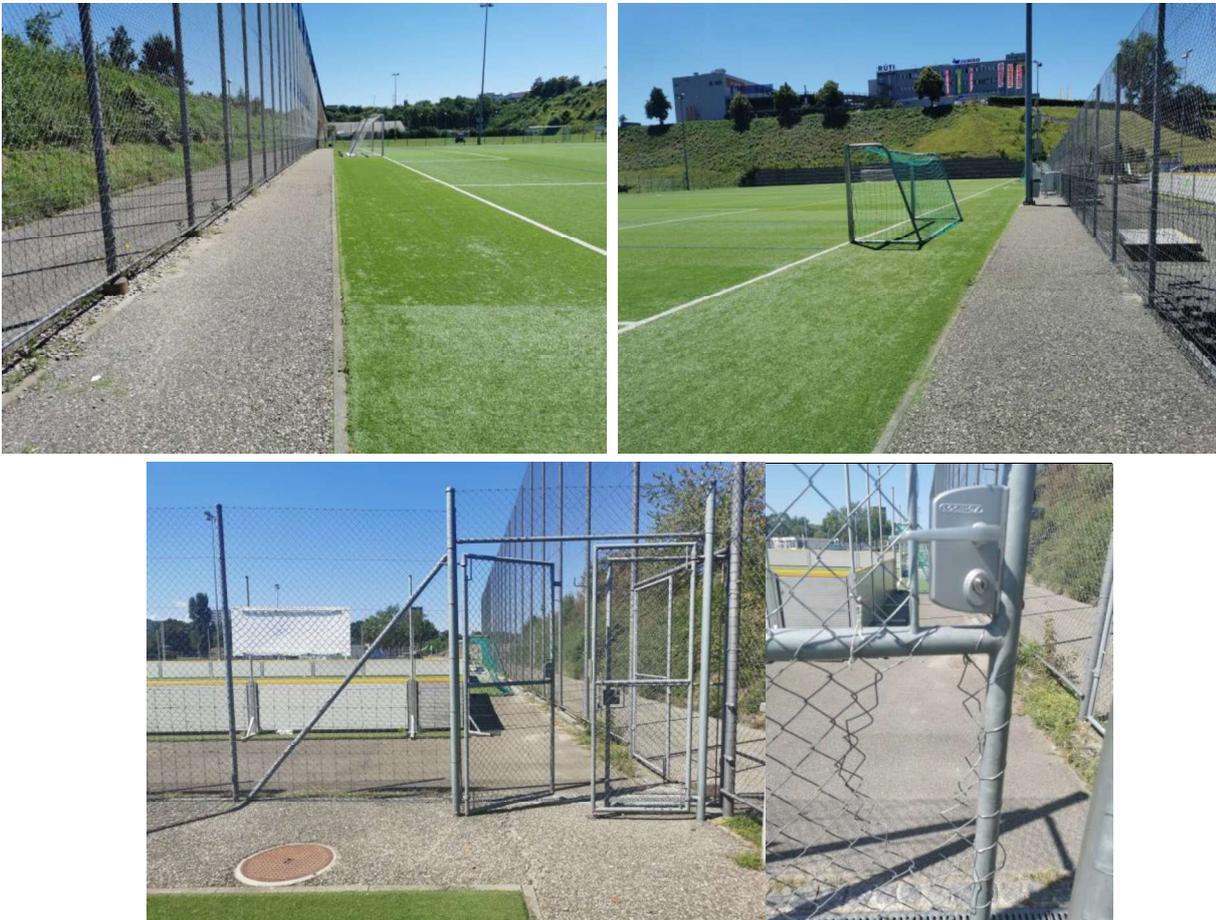
Im Bild erkennt man die leicht tiefer liegende Randstein-Einfassung des Kunstrasens

Die Bilder oben zeigen den zum Teil defekten Maschendrahtzaun am Eingangsbereich

Hier sollte man eventuell ein Drehkreuz links neben dem Eingangstor zwischen die beiden Zaunpfosten installieren. Dadurch könnte das rechte Eingangstor nur für den Unterhalt und für Materialzulieferung genutzt werden. Dies würde erheblich weniger Nutzungsprobleme mit sich bringen. Auf alle Fälle muss der Maschendrahtzaun am Tor zeitnah repariert werden.

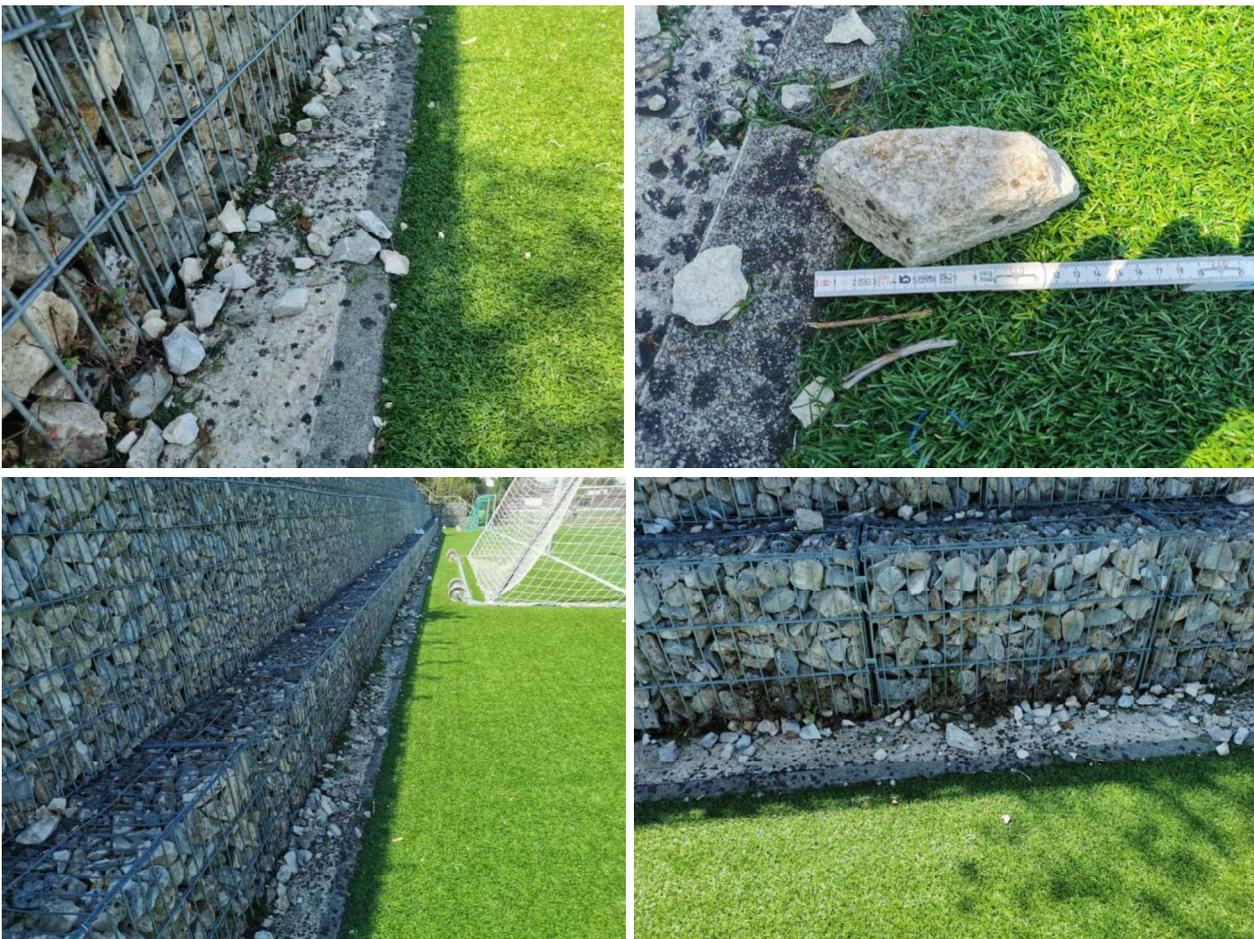
Noch eine Anmerkung zu den Steinkörben als Hangmauersicherung an der Stirnseite vom Kunstrasenspielfeld. Dort lassen sich sehr viele lose Steine am Boden und auf dem Rand des Kunstrasens erkennen. Diese Situation muss unbedingt entschärft werden. Es besteht die grosse Gefahr, dass die Steine als Wurfgegenstand verwendet werden könnten. Nutzer, insbesondere Kindern, könnten diese Steine auf das benachbarte Naturrasenspielfeld werfen. Solche Steine auf einer Naturrasenfläche sind sehr gefährlich für die sensiblen Mähwerke der Mähmaschinen und verursachen hohe Reparaturkosten. Im Allgemeinen sollten sich keine solch grossen Steine auf eine Sportanlage befinden.

Hier sollte man zwingend mit etwas Spritzbeton die Steine in den ersten zwei bis drei Steinkorbreihen fixieren, damit diese nicht mehr lose vor dem Kunstrasenspielfeld liegen.
